DOCUMENTAR FOTOGRAFIC

- Situație existentă -

**Muzeul Național "George Enescu" – Palatul Cantacuzino și Casa
Memorială**

Calea Victoriei nr. 141, București

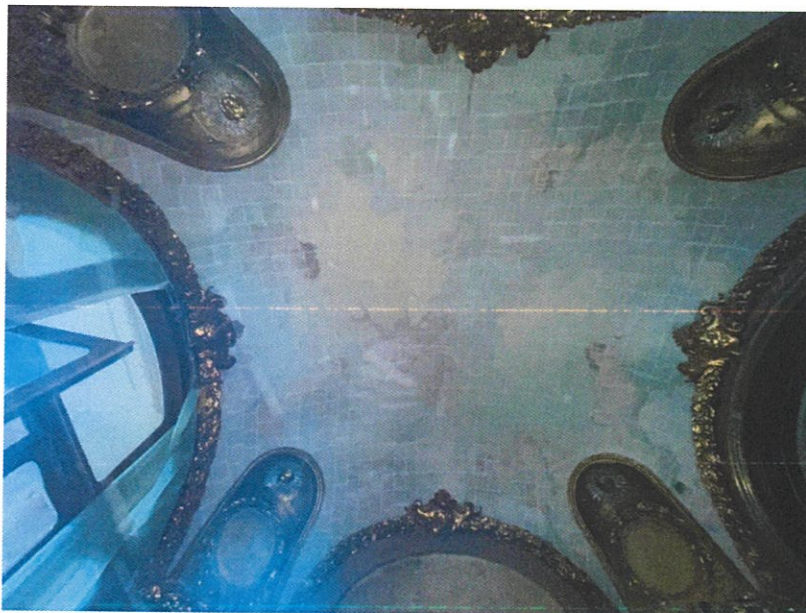
Foto 01. P 02, Hol - Suprafețele picturale sunt conservate cu hârtie japoneză.

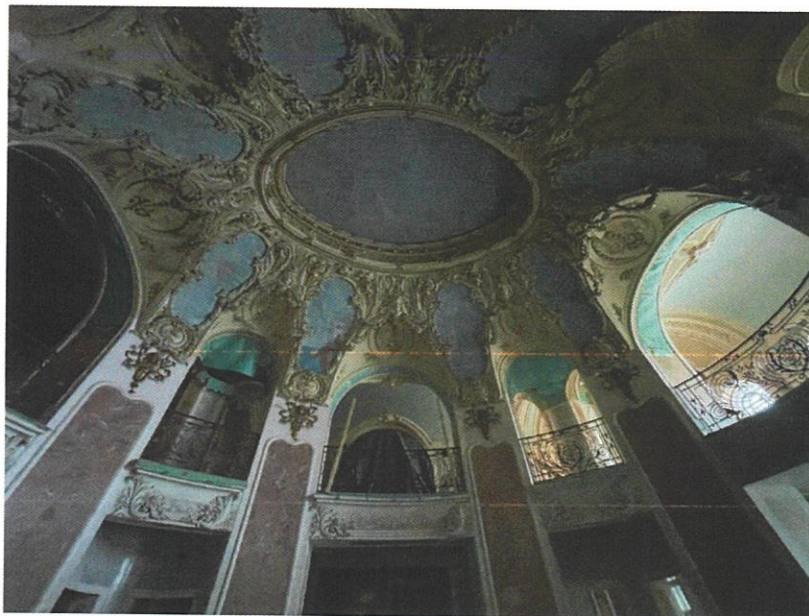
Foto 02. P 18, Aula - Suprafețele picturale sunt conservate cu hârtie japoneză.

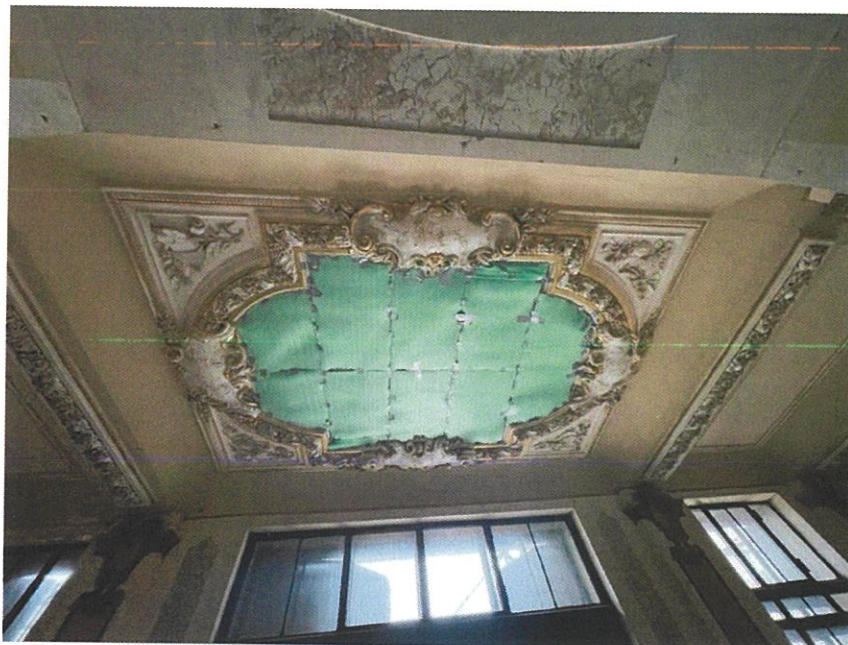
Foto 03. P 18, Aula - În zona cupolei aulei, picturile murale (unde s-au realizat intervenții de conservare-restaurare și au fost vernisate), sunt acoperite cu folie expandată (PEE) prinse pe margine cu bandă adezivă.

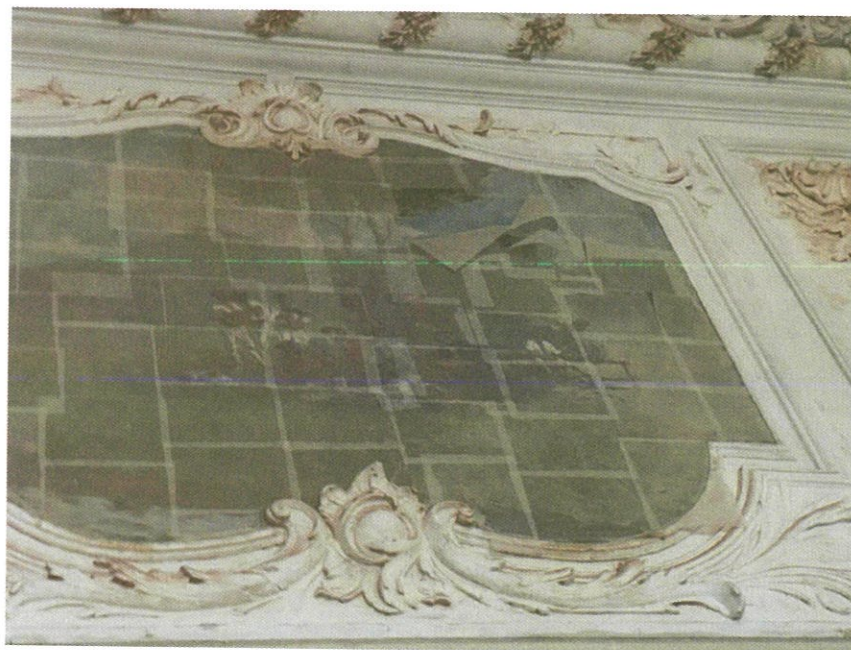
Foto 04. Foița japoneză prezintă desprinderi locale și pete cauzate de umiditate (datorate modificării microclimatului odată cu realizarea intervențiilor de turnare a planșeului din beton din zona planșeului de la parter).

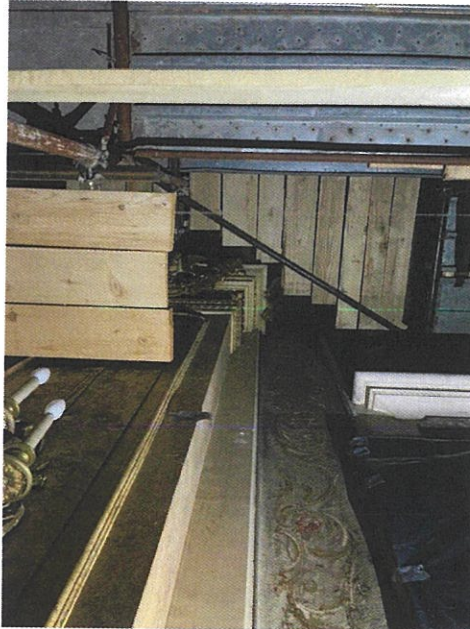
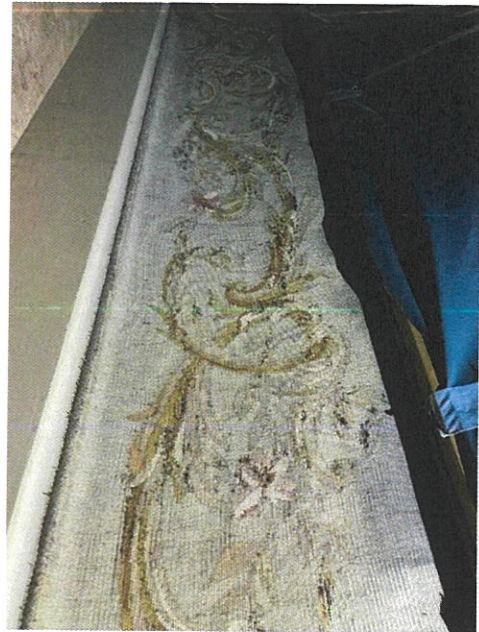
Foto 05, 06. Tapiserie camera P 20. În cameră este construită pe trei nivele, o schelă metalică cu platforme din scânduri de lemn uscat).

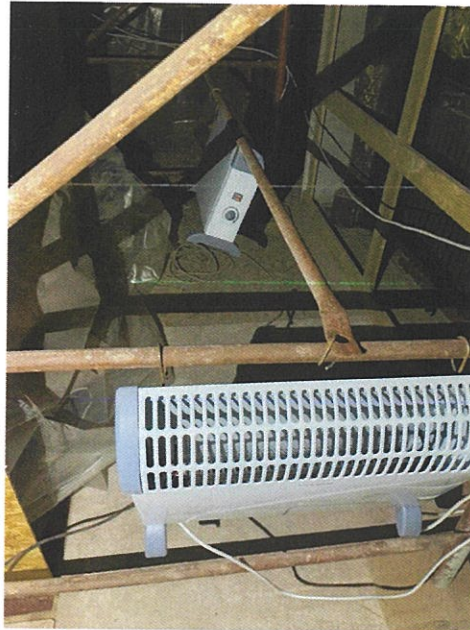
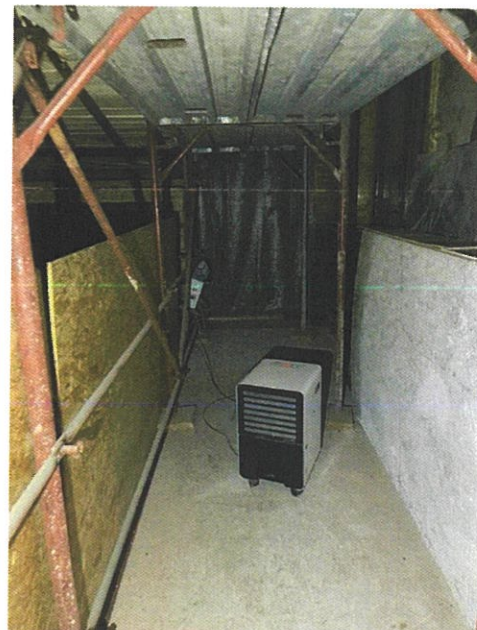
Foto 07, 08. Tapiserie camera P 20. Microclimatul interior este asigurat de aparate de încălzire (radiatoare electrice), dezumidificatoare precum și sisteme de monitorizare a temperaturii și umidității.

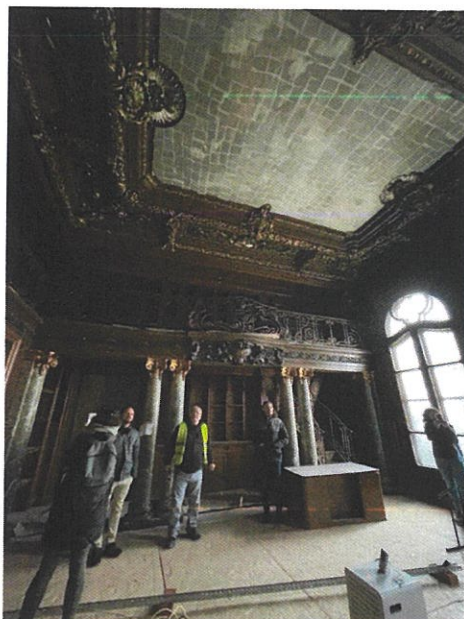
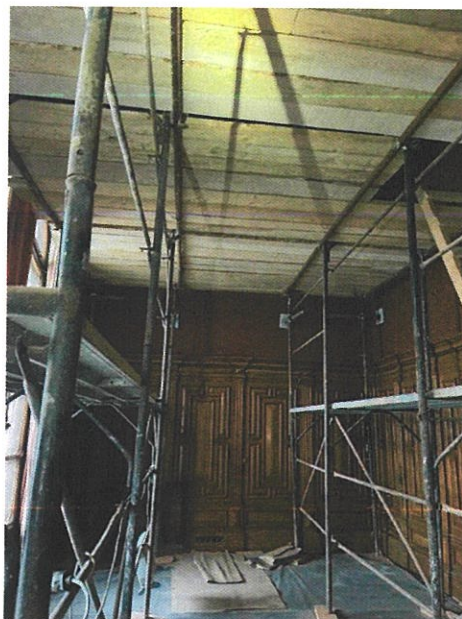
Foto 09, 10. Bibliotecă camera P 35 - mobilierul fix încadrat și lambriurile.

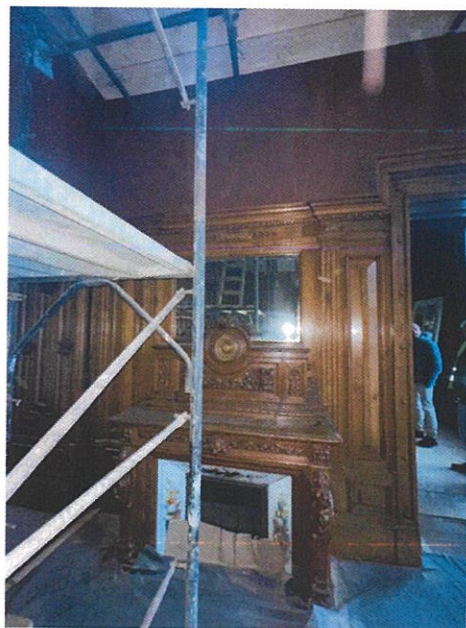
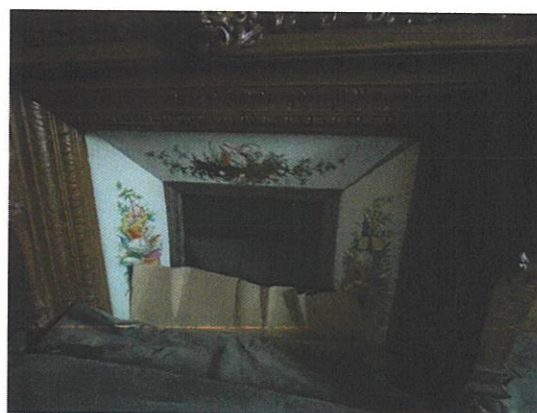
Foto 11, 12. Birou Președinte P 34 - detalii ale șemineelor, lambriurilor.

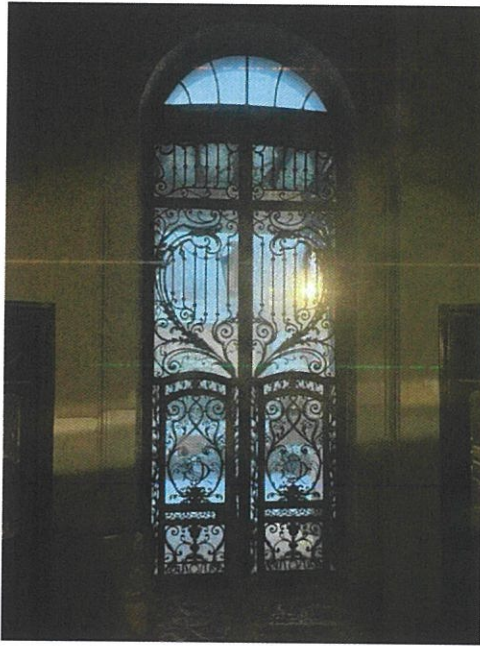
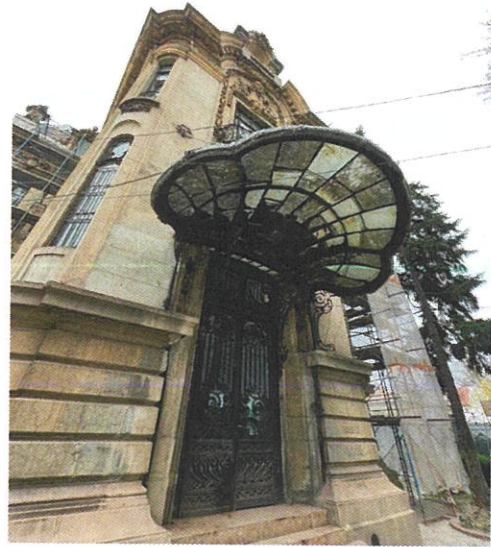
Foto 13, 14. Ușa din fier forjat, intrarea laterală stângă, casa scării P.30

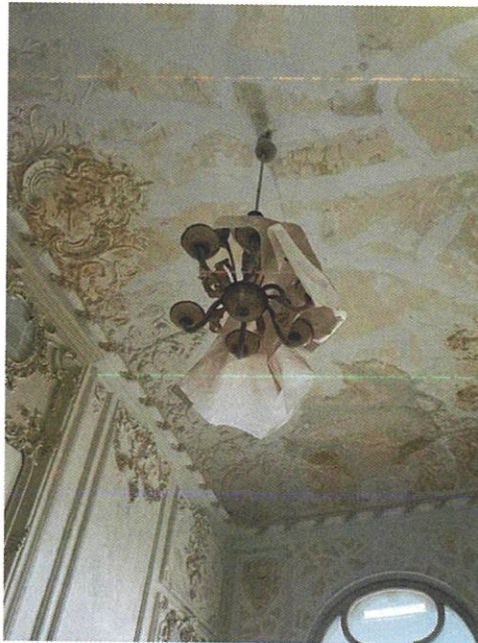
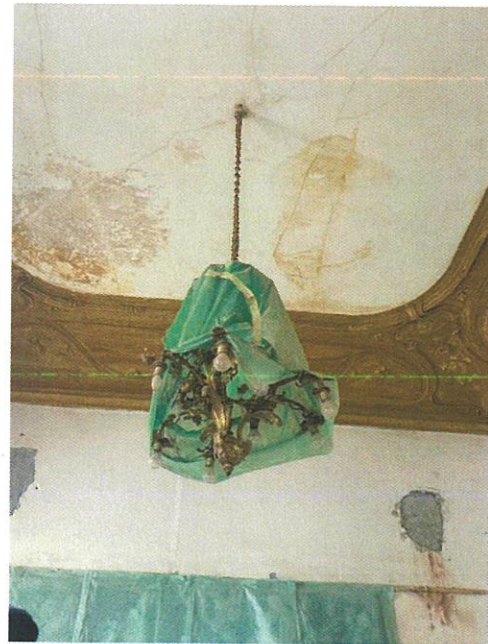
Foto 15, 16. Componentele artistice metalice rămase pe poziție (candelabre), sunt neprotejate sau sunt acoperite cu folie de protecție parțial desprinsă.

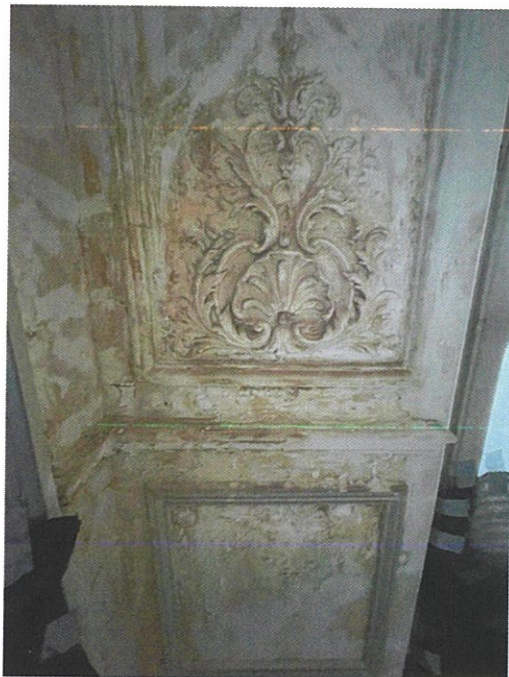
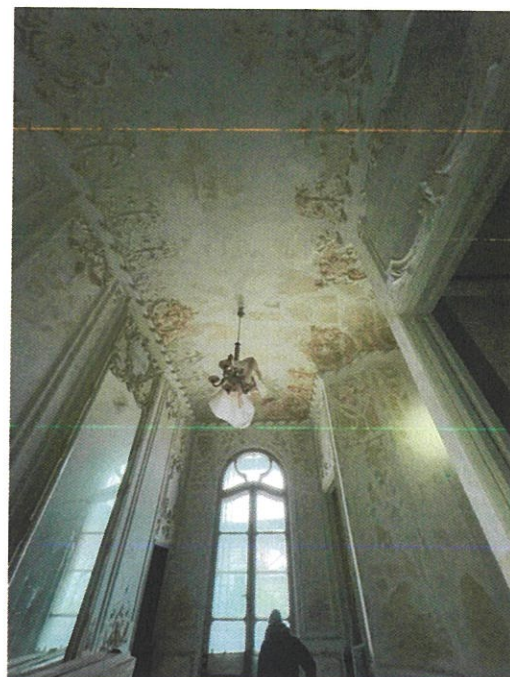
Foto 17, 18. În camerele P 03, P 04 și P17 au fost realizate intervenții parțiale de conservare-restaurare (curățări chimice, desprăfuiți și injectări).

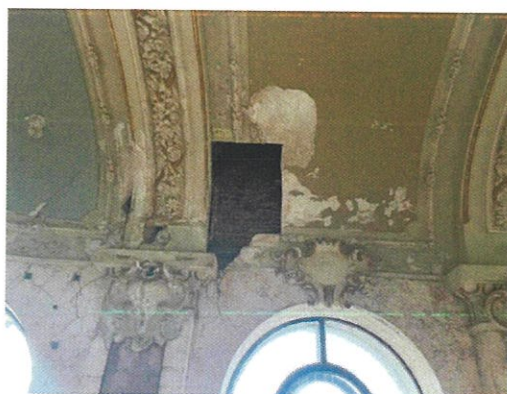
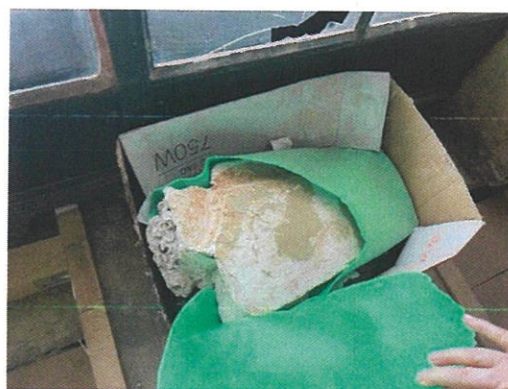
Foto 19, 20. În zona aulei, cornișă, a fost extras un fragment de element decorativ pentru a se realiza intervenții la nivelul șarpantei. Acest fragment, destul de degradat, se află depozitat la fața locului în zona de unde s-a extras.

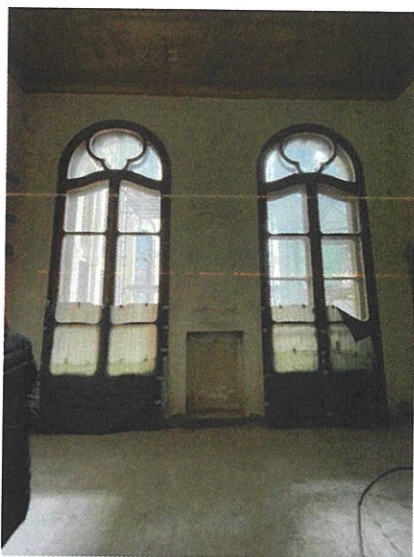
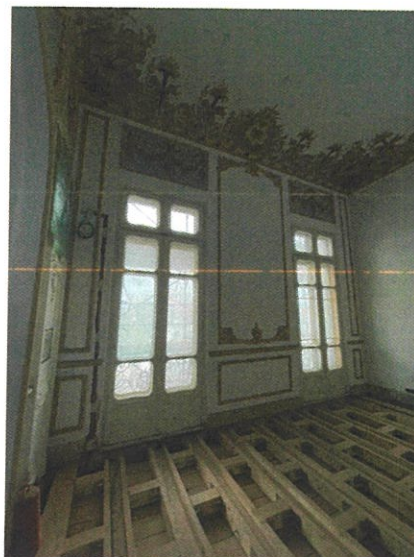
Foto 21, 22. Tâmplăria ferestrelor și a ușilor este în mare parte neacoperită, sau acoperită parțial cu folii desprinse neprotejate și se află în camere ce prevăd încălzire provizorie.

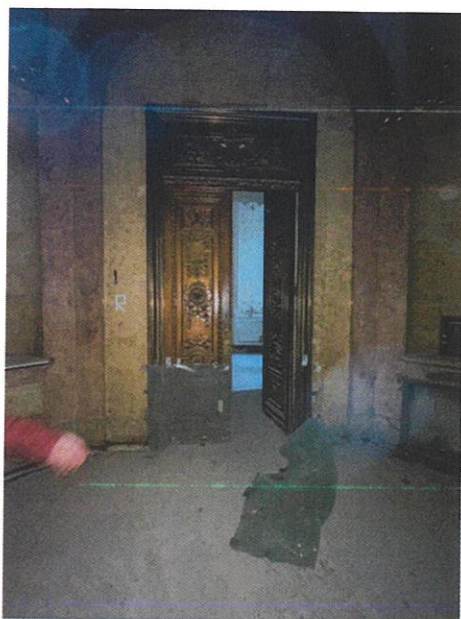
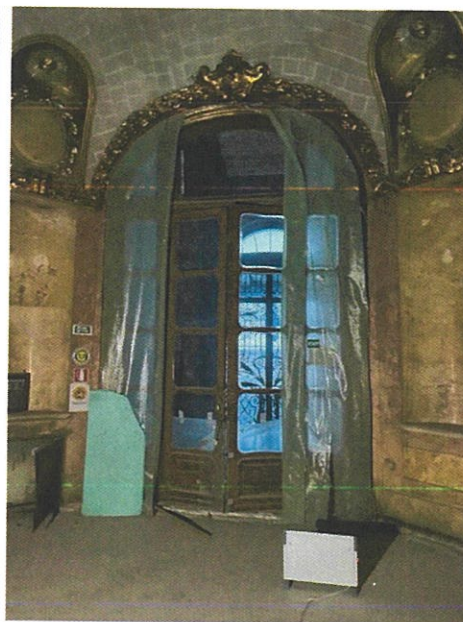
Foto 23, 24. Ușile din zona parterului au fost acoperite cu folie, însă acestea nu sunt etanșate optim pentru a limita pierderile de căldură furnizată de convectoare.

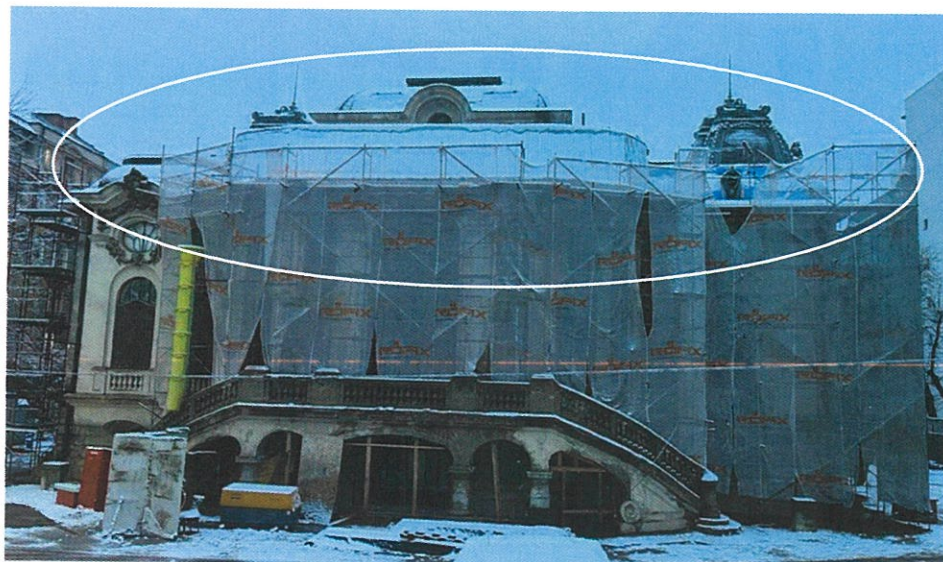
Foto 25. Au fost realizate intervenții de conservare-restaurare a elementelor decorative situate pe fațada principală, zona cornișei

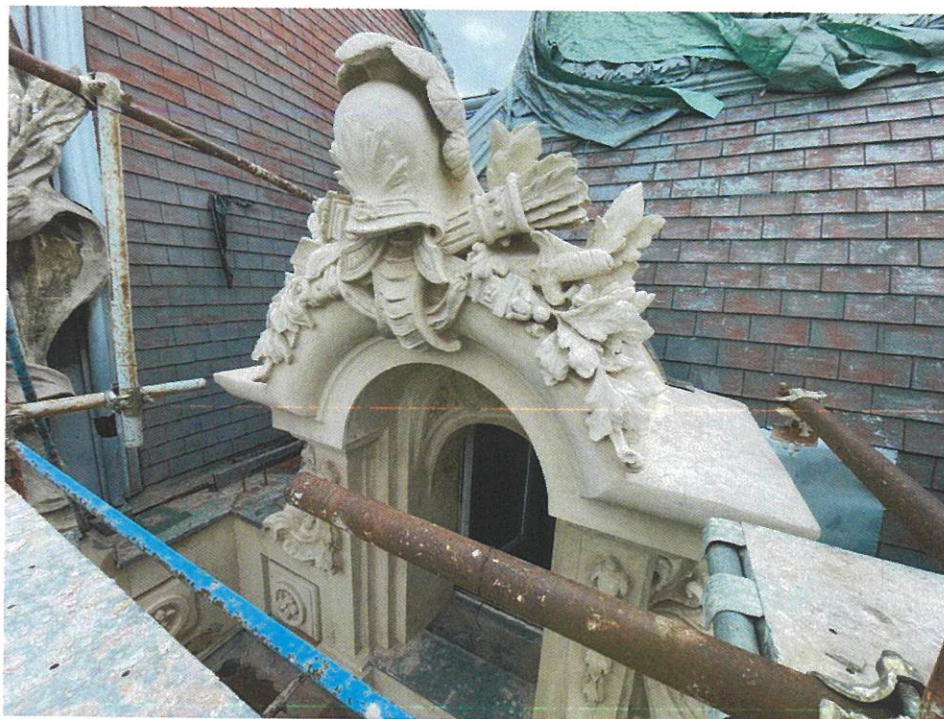
Foto 26. Detaliu element decorativ, unde s-a efectuat intervenții de restaurare.

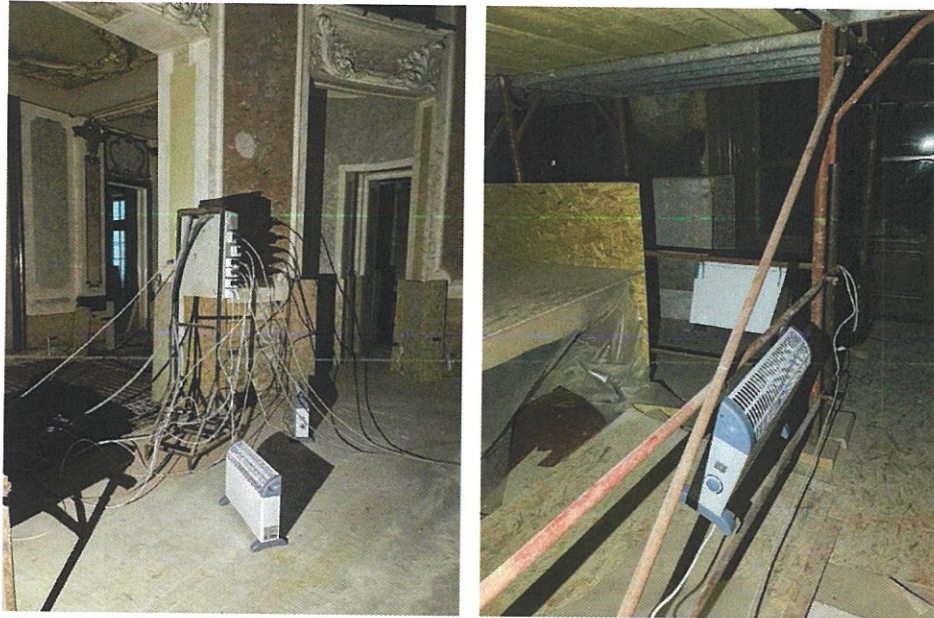
Foto 27, 28. Hol aulă, P20 - Încălzire provizorie cu convectoare electrice ce sunt alimentate prin prelungitoare de la cele 2 surse de energie din aulă și holul central.

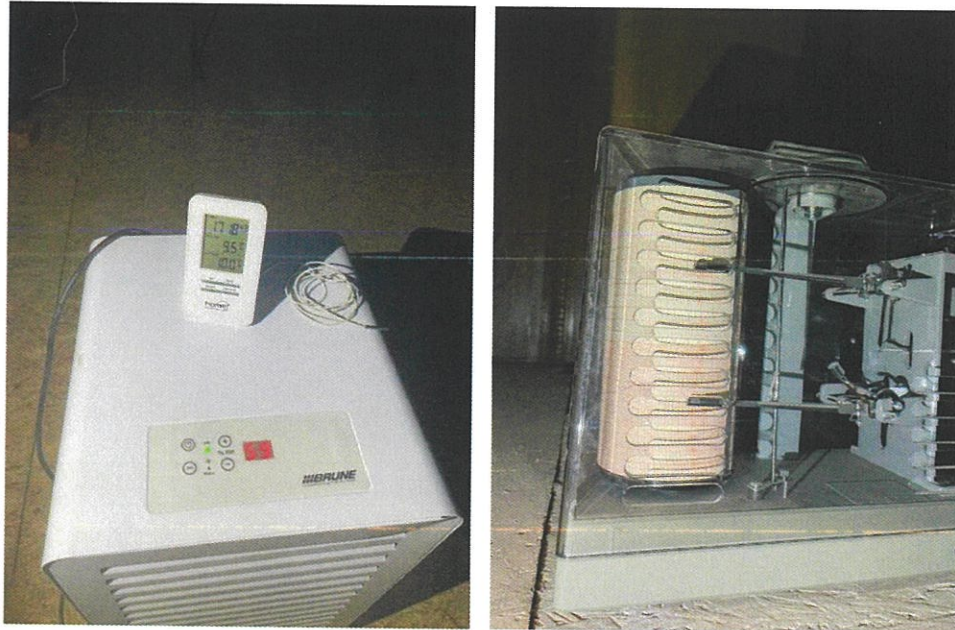
Foto 29, 30. Aparate de monitorizare a temperaturii și umidității (termohigrografe) și dezumidificatoare amplasate doar în sălile P20 Sala de consiliu și P35 Bibliotecă.

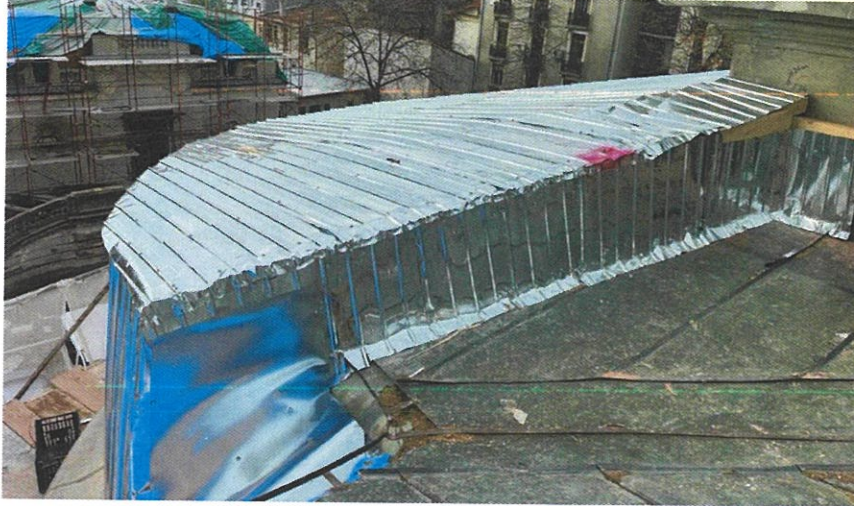
Foto 31. Învelitoarea se află în stadiul anterior lucrărilor de execuție, prezentând însă lucrări provizorii de acoperire pe anumite zone.

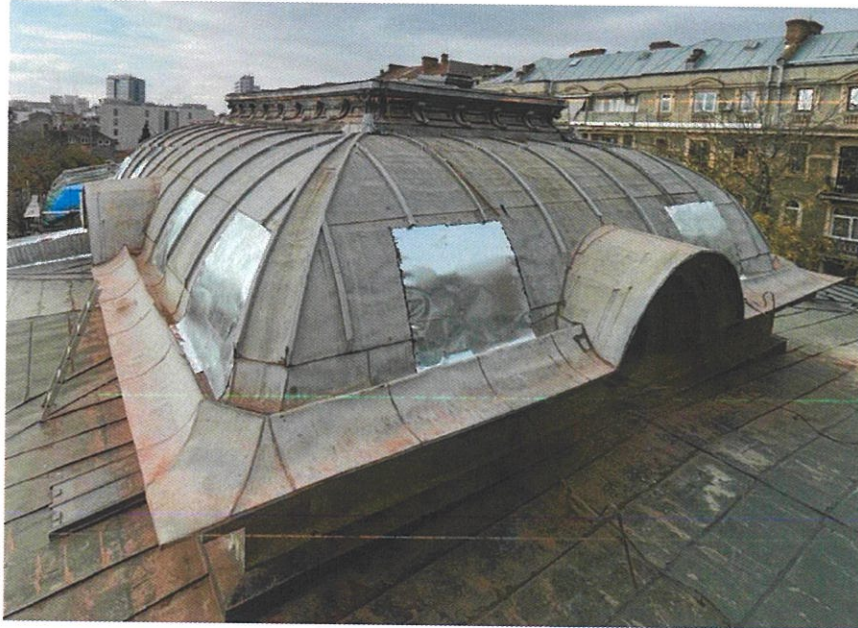
Foto 32. Sunt realizate pe porțiunile curbe ale acoperirii, cu învelitori din solzi de tablă (zonă cupolă aulă, zone cupole turnuri pe fațada principală).

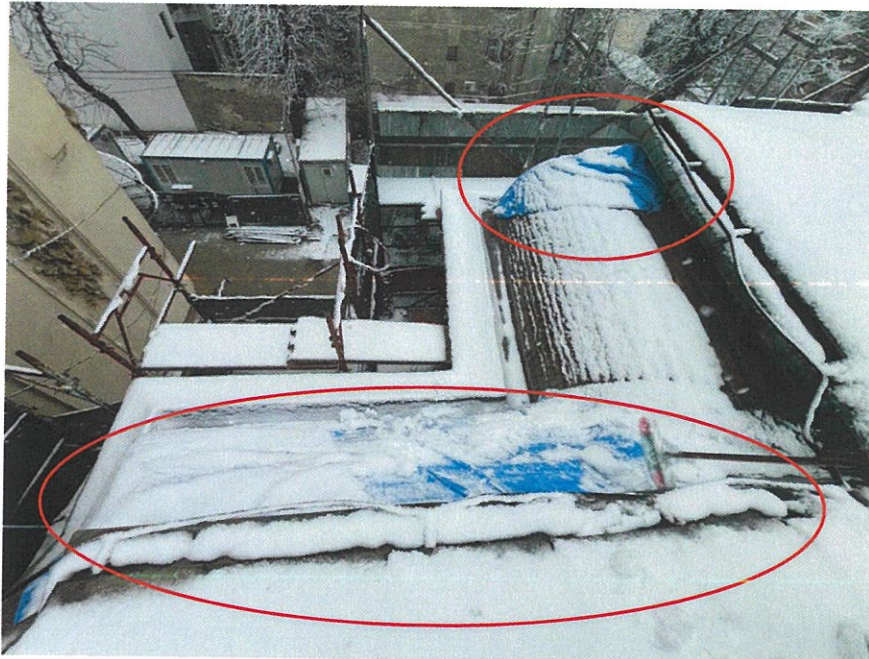
Foto 33. Pe zonele cu pantă abrupte, în special la acoperirea galeriei aulei (colț N, V și E), latura sudică a acoperișului palatului sunt realizate acoperiri cu prelate.

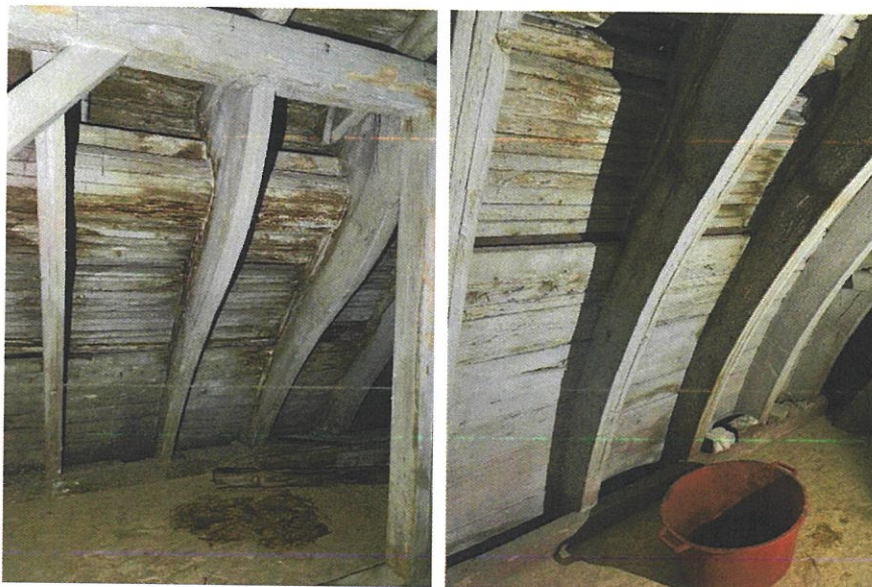
Foto 34. Infiltrațiile acoperișului afectează structura de lemn a șarpantei

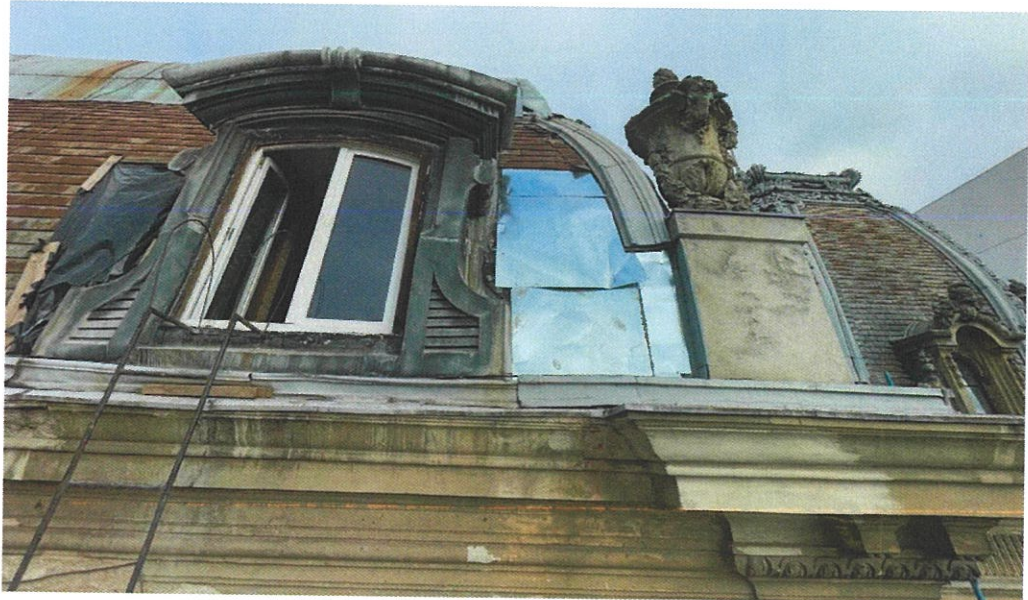
Foto 35. Acestea prezintă degradări sub formă de halouri, datorate infiltrațiilor apelor pluviale, cauzate de degradarea sortului de tablă ce protejează cornișa.

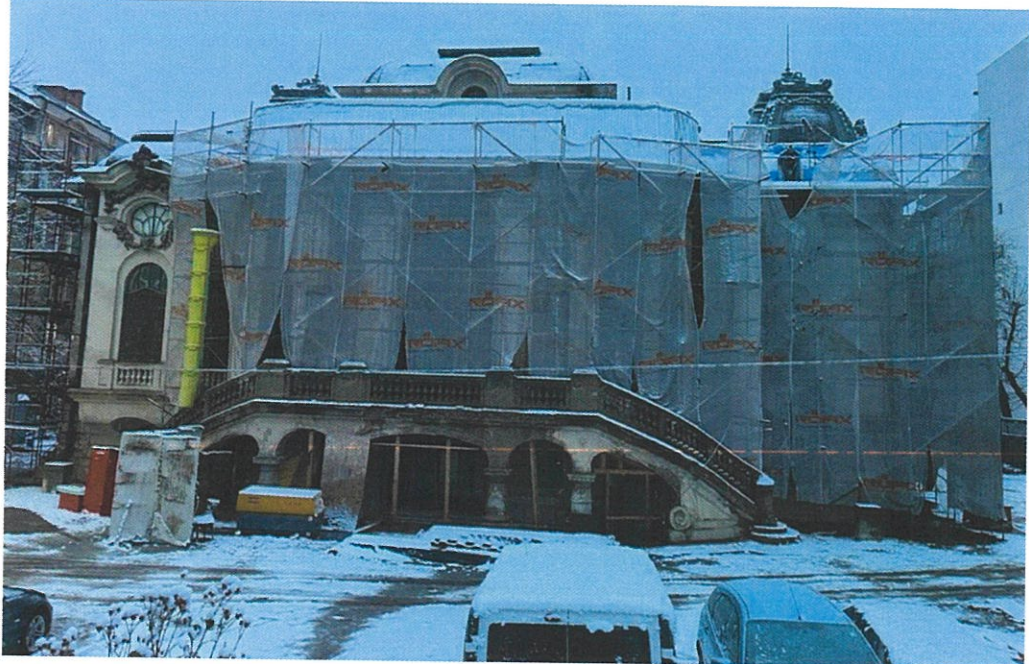
Foto 36. Schelă exterioară metalică, amplasată pe fațada principală și cea din curtea din spate.

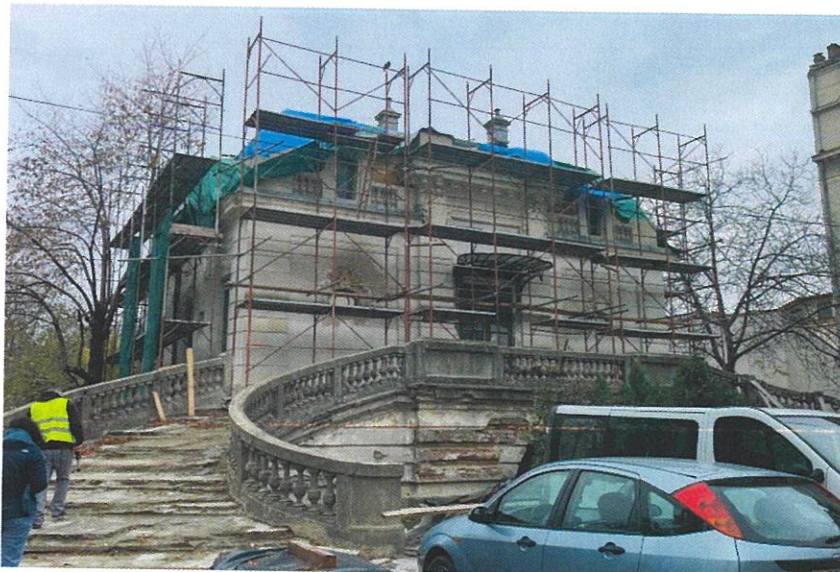
Foto 37. Degradări ale tencuielilor sub formă de halouri și pete datorate infiltrațiilor apelor pluviale, cauzate de degradarea sortului de tablă ce protejează cornișa.

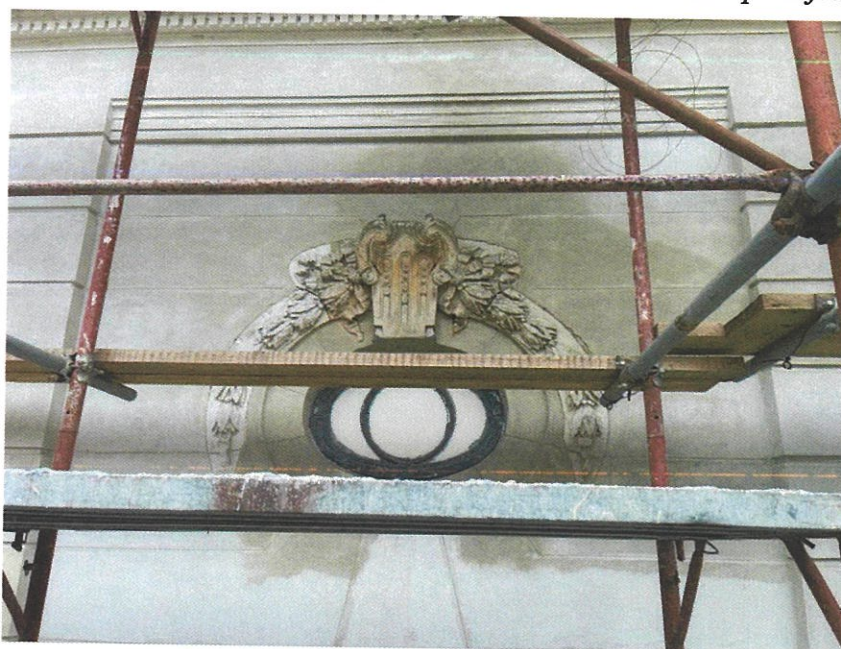
Foto 38. Detaliu elemente decorativ

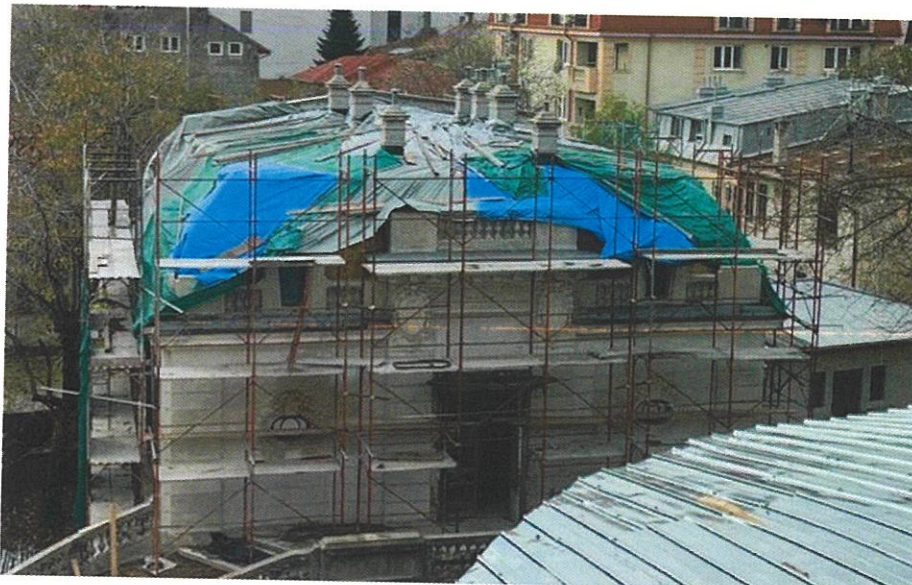
Foto 39. Învelitoarea este complet demontată, fiind acoperită temporar cu folie de polipropilenă și prelate, stabilizate cu lați de lemn dispuși pe șarpantă.

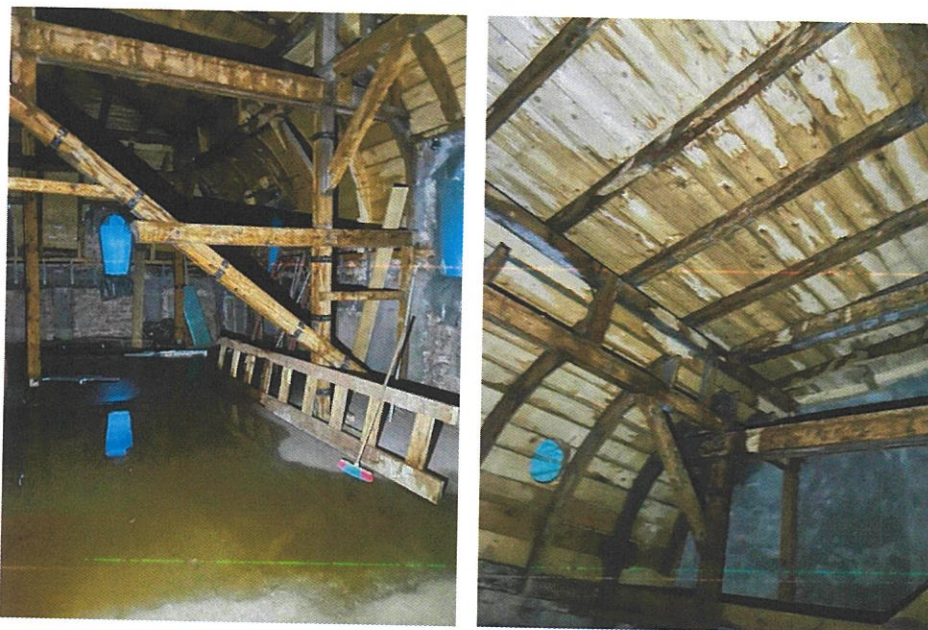
Foto 40. Infiltrații ale apelor pluviale de la nivelul acoperișului. Acestea ajung pe placa de beton armat, realizată la consolidările din 2023 de la etajul 1, precum și la nivelul parterului.

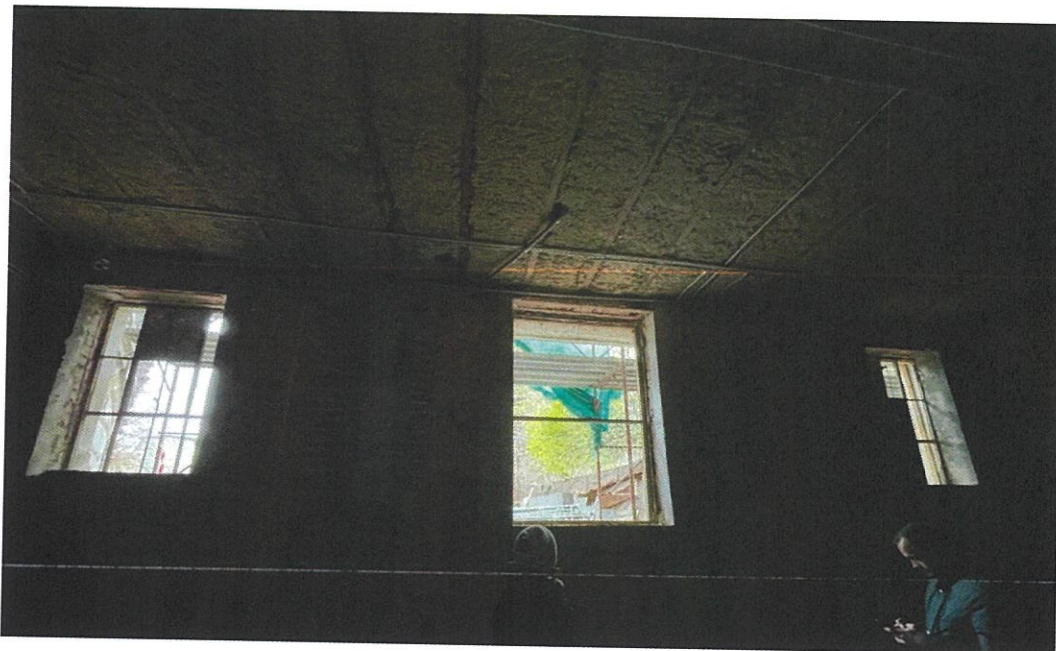
Foto 41. Golurile ferestrelor nu prezintă închideri etanșe, existând zone cu risc de pătrundere a apelor pluviale și a păsărilor.

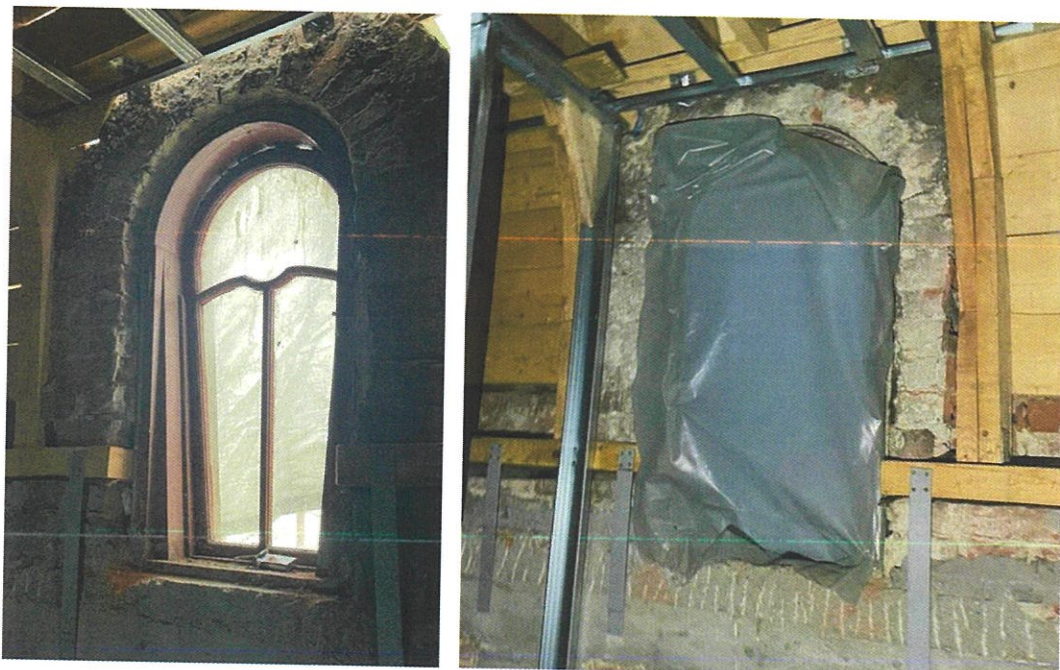
Foto 42. Unele goluri de fereastră mențin tocurile și tâmplăriile de lemn sau sunt blocate cu folie de polipropilenă prinsă de ramele ferestrelor.

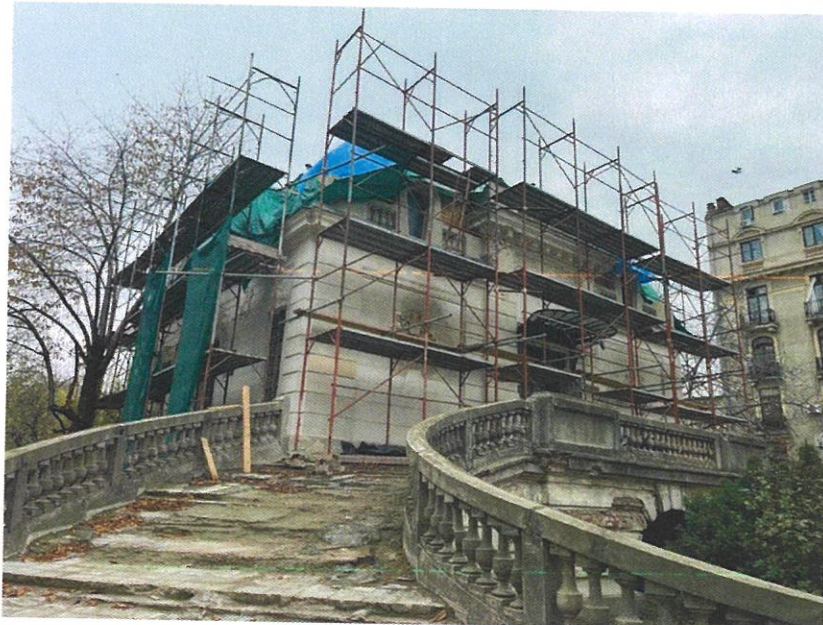
Foto 43. Schela metalică existentă, prezentă pe toate cele patru fațade ale Casei memoriale.

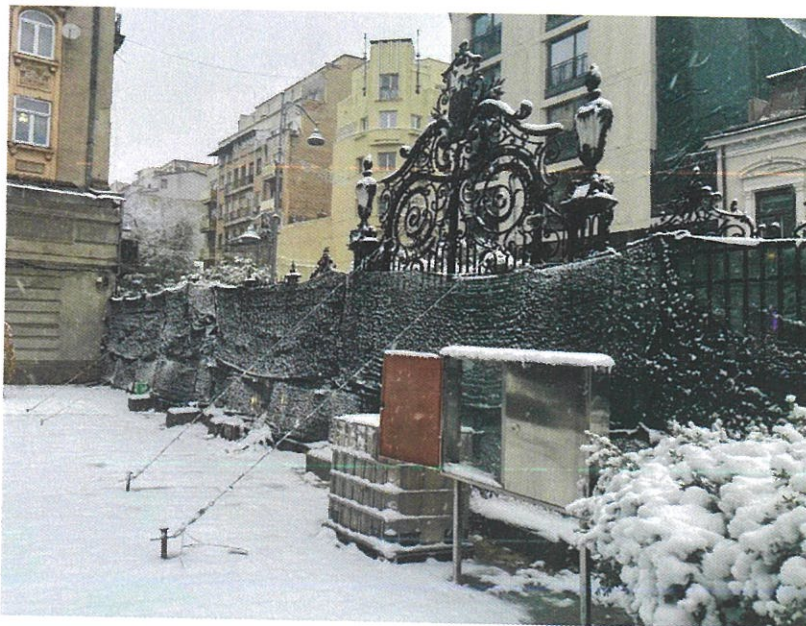
Foto 44. Prezintă prinderi locale cu sârmă oțelită cu piroane pentru a nu se prăbuși peste trotuar.
