DOCUMENTAR FOTOGRAFIC

**- Marcarea elementelor care prezintă pericol public și localizarea
intervențiilor propuse -**

**Muzeul Național "George Enescu" – Palatul Cantacuzino și Casa
Memorială**

cod LMI B-II-m-A-19869 Palatul Cantacuzino, 1902

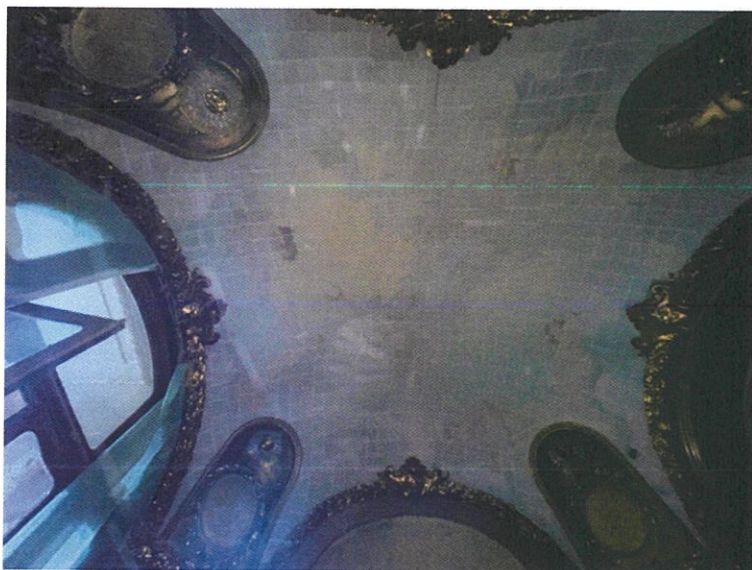
Foto 01 - În vederea protecției suprafețelor picturale se va păstra foița japoneză.

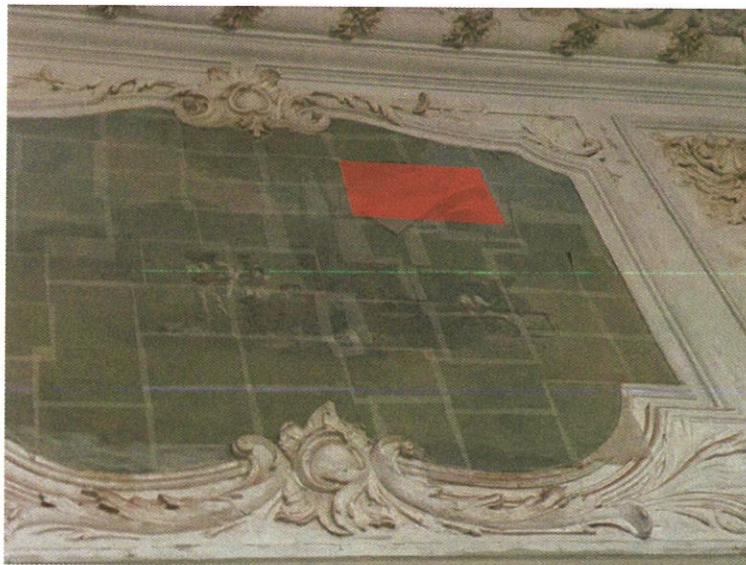
Foto 02. Se va reaplica foița de consolidare desprinsă, utilizând aceeași tehnică folosită la cele deja conservate.

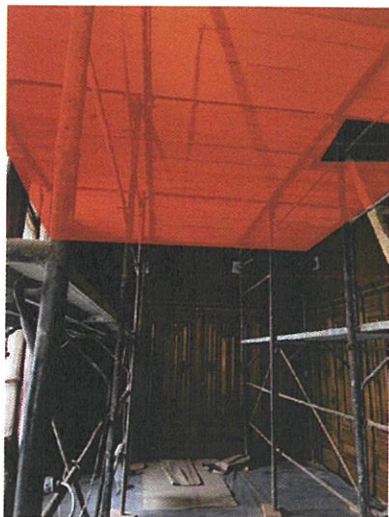
Foto 03. Se va menține pe poziție schela metalică cu platformă din scânduri de lemn existentă. Aceasta va ajuta la accesul în zona suprafețelor aflate la înălțime pentru monitorizare și intervenții de protecție.

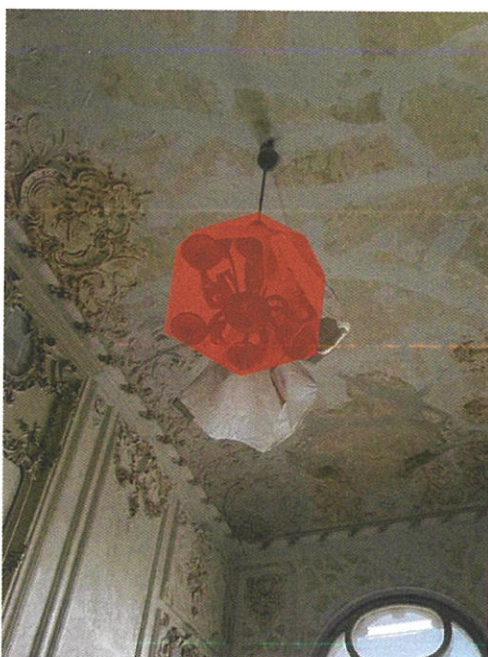
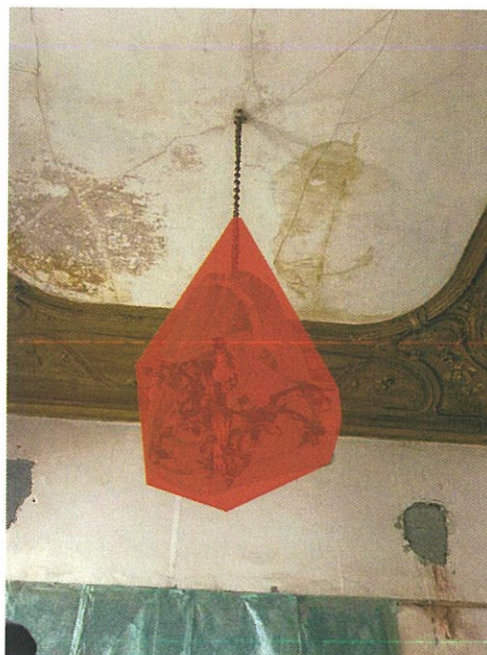
Foto 04, 05. Componentele artistice metalice rămase pe poziție: candelabre (camerele: P04, P15, P20, P 25), aplice (Aula, P20), ceasul de la oglindă (P20), vor fi protejate cu folie.

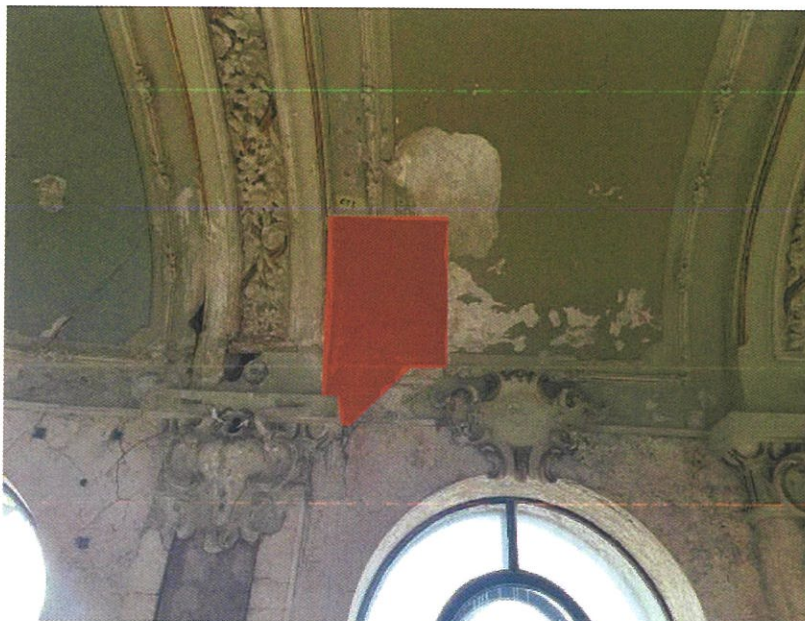
Foto 06. În zona unde a fost extras fragmentul decorativ (cornișă aulă), în scopul de a se analiza starea de conservare a șarpantei acoperișului, se vor face intervenții preventive de biocidare a elementelor din lemn și ipsos și se va capsula zona respectivă pentru a nu se extinde atacul biologic.

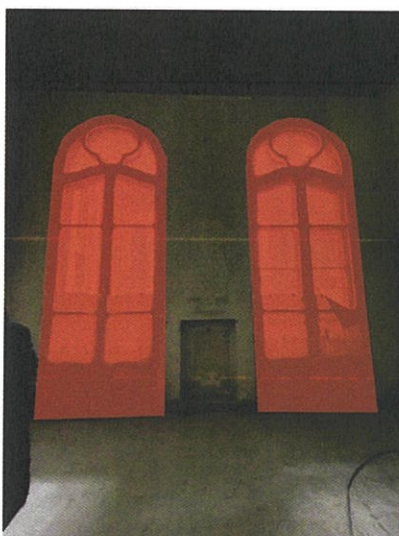
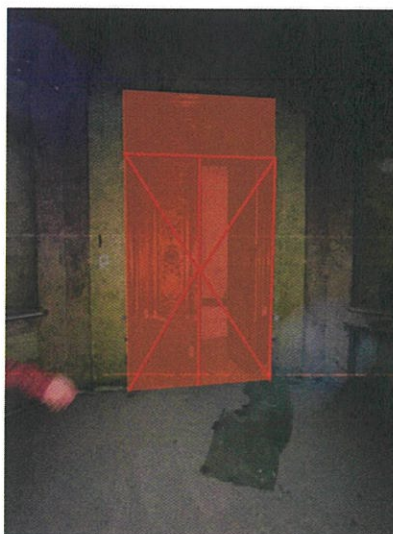
Foto 07,08. Suprafețele din lemn ale ușilor și ferestrelor vor fi protejate cu folie prinsă cu bandă adezivă în vederea păstrării unui microclimat corespunzător, fără fluctuații ale temperaturii și umidității.

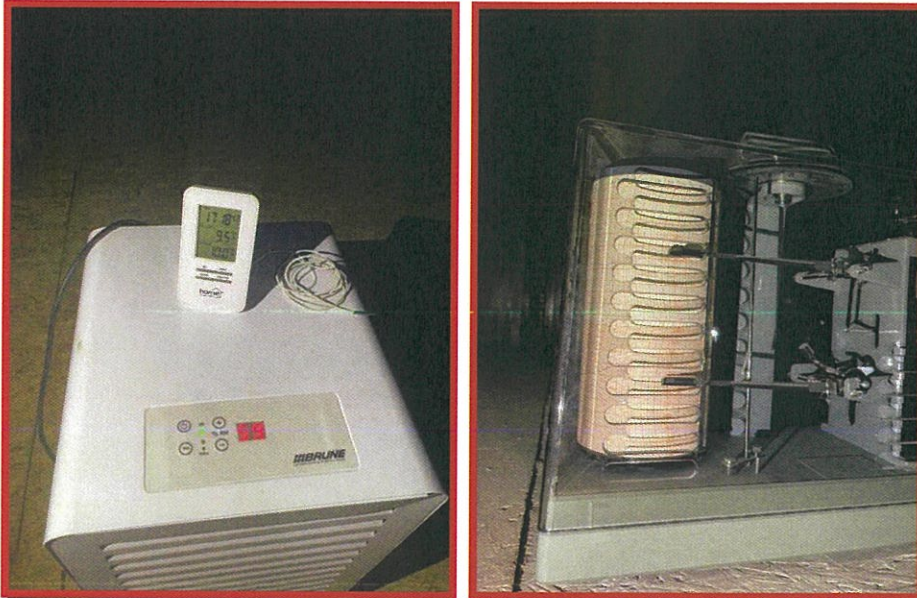
Foto 09, 10. Se vor menține și suplimenta aparatele de monitorizare a temperaturii, umidității (termohigrografe) și dezumidificatoare, în camerele cu componente artistice.

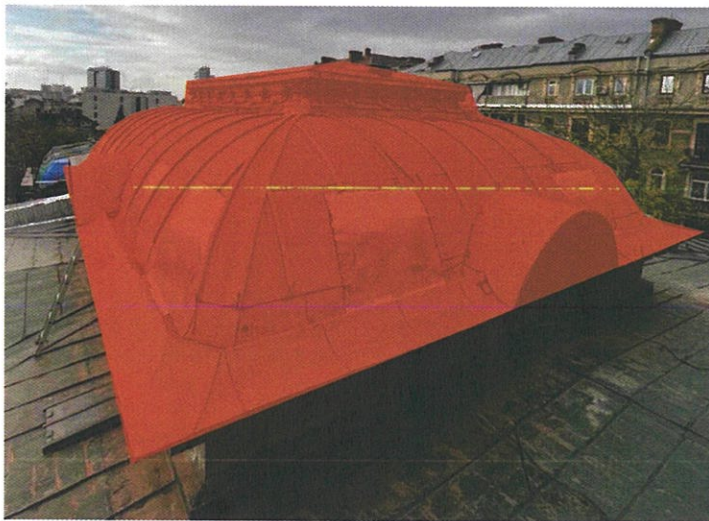
Foto 11. Se mențin lucrările provizorii de acoperire pe zonele identificate, eliminarea acestora pe perioada iernii punând în pericol.

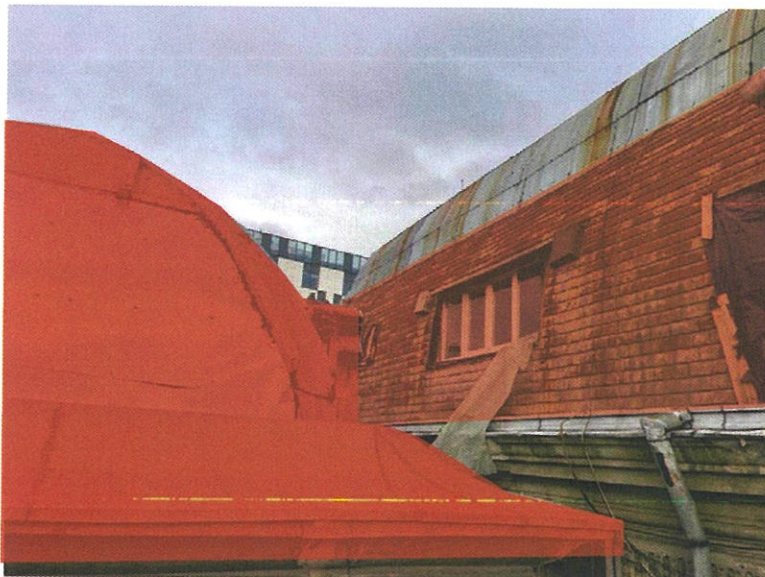
Foto 12. Zonele cu structuri provizorii și porțiunile de învelitoare ce mențin solzi de tablă, respectiv zonele cu pantă abruptă, de secțiune dreaptă sau convexă și zonele identificate cu infiltrații interioare ale șarpantei, se vor acoperi cu prelate hidroizolante/ folie anticondens/ membrane hidroizolante, după caz.

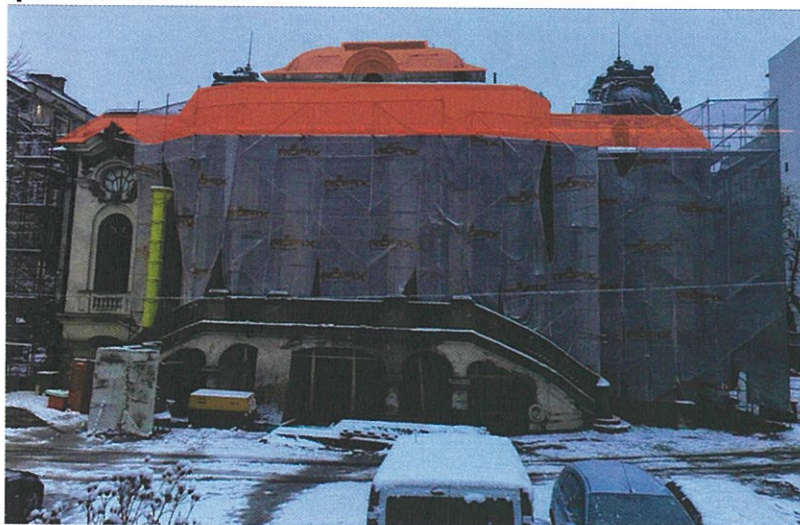
Foto 13. Se va menține schela exterioară metalică, în vederea montării materialelor de protecție ale învelitorilor. Ulterior se va demonta.

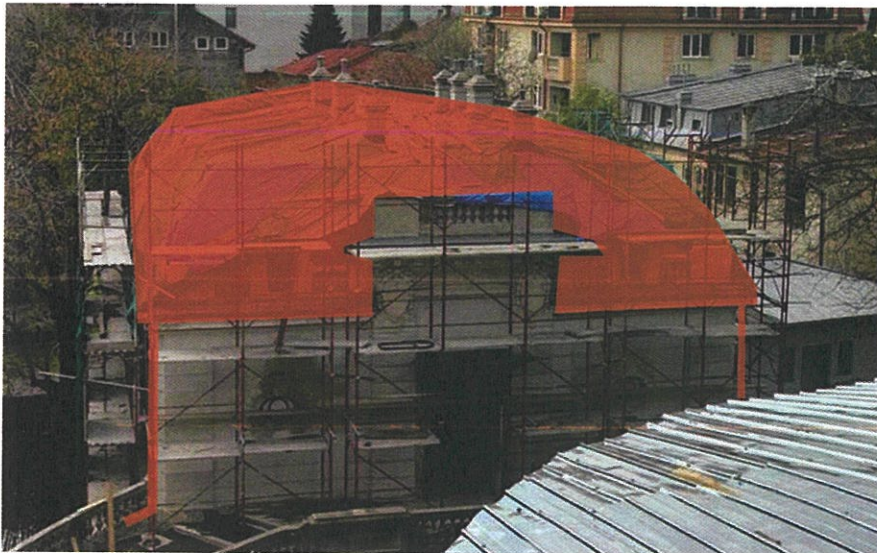
Foto 14. Șarpanta se va acoperi cu folie anticondens sau prelată de protecție.

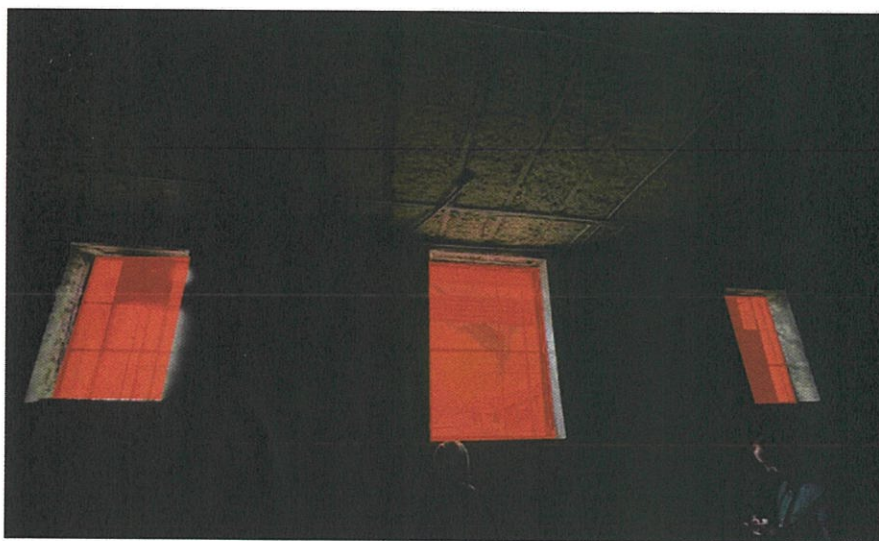
Foto 15. Golurile ferestrelor se vor acoperi cu panouri de OSB acoperite cu folii impermeabile, împănate sau cu spumă. Acestea se vor monta în golul de fereastră. În vederea asigurării stabilității, golurile mai mari vor fi bordate cu un cadru de lemn pe care se vor prinde ulterior OSB-urile protejate cu folie.

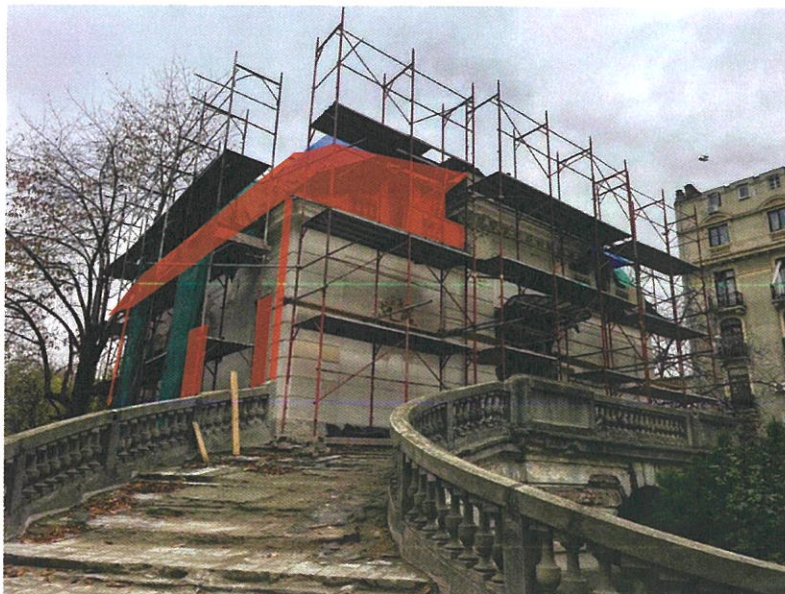
Foto 16. Se va menține schela metalică exterioară, în vederea montării protecției la învelitoare.

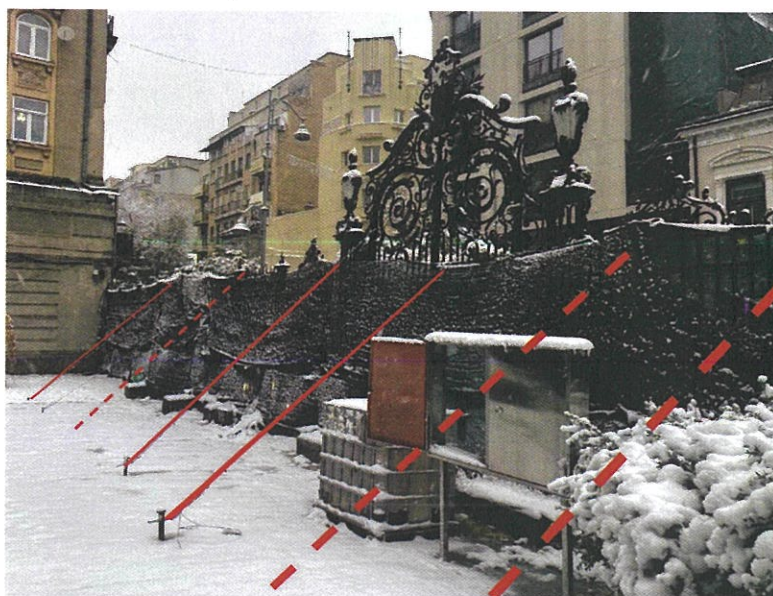
Foto 17. Se vor suplimenta prinderile locale cu sârmă oțelită, cu piroane din 5 în 5m, pentru a nu se prăbuși peste trotuar.
